Terrassensanierung Bergstrasse 33, Luzern

Auftraggeber: Suva, Fluhmattstrasse 1, Luzern
 Generalplaner: enorm32 Architekten, Luzern

Projektbeschreibung

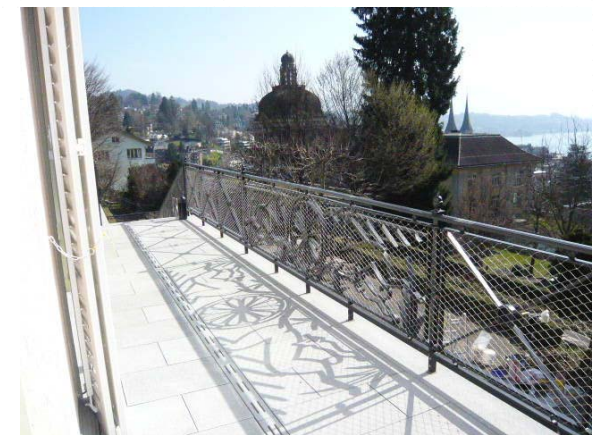
Detailansicht restauriertes Geländer

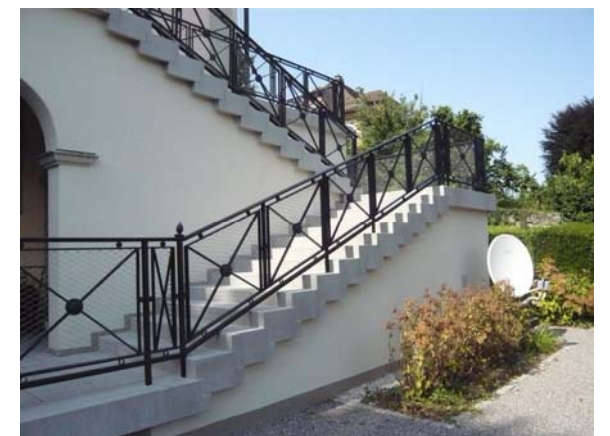
Treppenaufgang nach der Sanierung

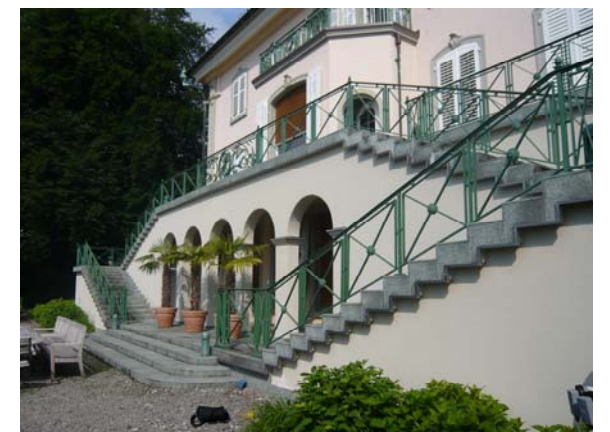
Treppenaufgang und Terrasse vor der Sanierung

Das Objekt Bergstrasse 33 wurde 1924 erstellt. Die südseitige Terrasse wurde in dieser Zeit mehrere Male baulich verändert und saniert. Die darunter liegenden Räume sind teilweise beheizt und weisen Verfärbungen durch eindringendes Wasser auf. Als Ursache hat sich das undichte Flachdach erwiesen. Dieses sollte saniert werden. Die Natursteinarbeiten wiesen massive Aussinterungen auf und der Aussenputz war abgeplatzt. Die Aussinterungen waren auf die fehlende Drainage, die Putzschäden auf eindringendes Oberflächenwasser zurückzuführen. Die Feuchteschäden im Sockelbereich und deren Ursachen, wurden durch das Büro enorm32 Architekten nicht untersucht. Das Gebäude ist im Inventar der Denkmalpflege der Stadt Luzern von 1974/77 erfasst und als schutzwürdig klassiert. Weiter ist das Gebäude im Bauinventar der Stadt Luzern (behördenverbindlich) als erhaltungswert klassiert. Es fand eine Begehung und Besprechung der Detailausbildung mit der städt. Denkmalpflege statt. Folgende Massnahmen wurden getroffen. Die Geländer und Leuchten wurden demontiert und saniert. Der gesamte Flachdachaufbau auf der Terrasse (EG), den Treppen und der Loggia (UG) und die Fenstertürschwellen abgebrochen. Der Fassadenputz ist bis auf das Mauerwerk entfernt und für den Flachdachanschluss vorbereitet. Der Flachdachaufbau und der Deckbelag wurden erneuert und eine Drainageschicht eingebaut. Der Fassadenputz, wo hohl, ist abgeschlagen und der Deckputz unterhalb der Terrasse EG vollständig erneuert worden. Sämtliche Schlosserarbeiten, der Fassadenputz, die Fensterläden sind frisch gestrichen, wenn erforderlich mit den notwendigen Vorbehandlungen.
